Autre regard critique sur le rapport SESE 2324, HB-XVM

Risques ignorés et occultés

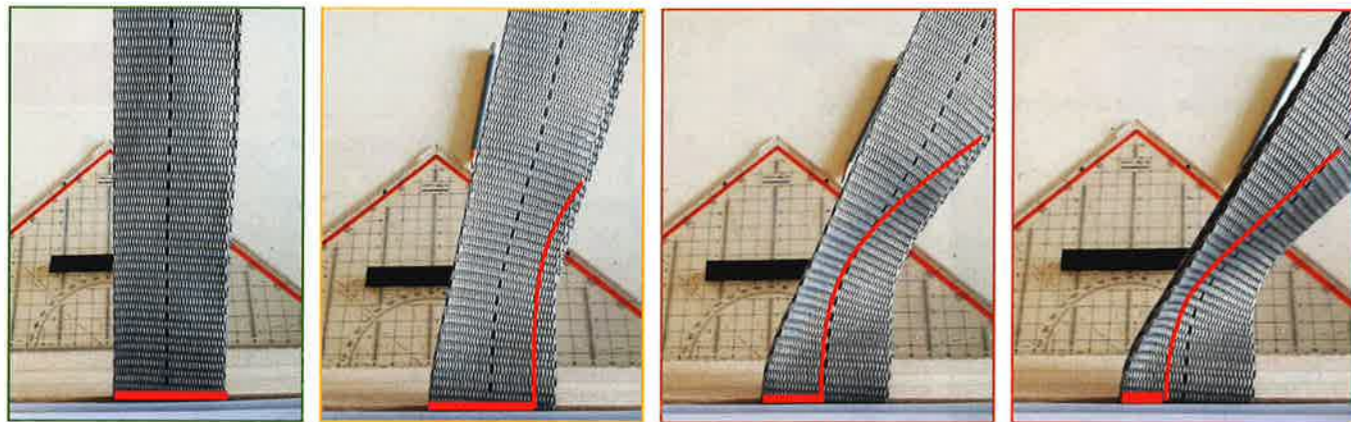
Abbildung 3: Belastung des flach verbauten Bandes zwischen Gipskarton-Platte und Holzbau (Symbolbild). Schon bei wenigen Grad Neigungswinkel wird das Band einseitig belastet (roter Balken). Ein absolutes „no go“!

Illustration 3: Charge sur la sangle disposée à plat entre le panneau de placo et la structure en bois (image symbolique). La sangle est sollicitée sur un côté même à quelques degrés d'inclinaison déjà (barre rouge). Un „no go“ absolu!

Et ce qui est quasi „mortel“ pour les sangles dans ce genre de configuration, ce que le rapport SESE tient également à démontrer, est le fait que les sangles de levage jetables ne sont pas sollicitées en tant que tel, mais bien sur leur largeur, car elles ressortent entre les panneaux. La traction angulaire a pour conséquence que le bord extérieur de la sangle de levage jetable doit supporter la quasi-totalité de la charge – en plus de la traction en diagonale à travers l'angle d'inclinaison. Un certain étirement de la sangle n'apportera rien de plus, les performances d'une sangle de levage jetable ne sont valables que sous charge perpendiculaire.
